## EVALUASI PERLINTASAN SEBIDANG NO 337 KM 157+846 ANTARA BRAMBANAN – MAGUWO

Oleh  
Pinta Prasetya  
Universitas Madani  
Email: [pipin46884@umad.ac.id](mailto:pipin46884@umad.ac.id)

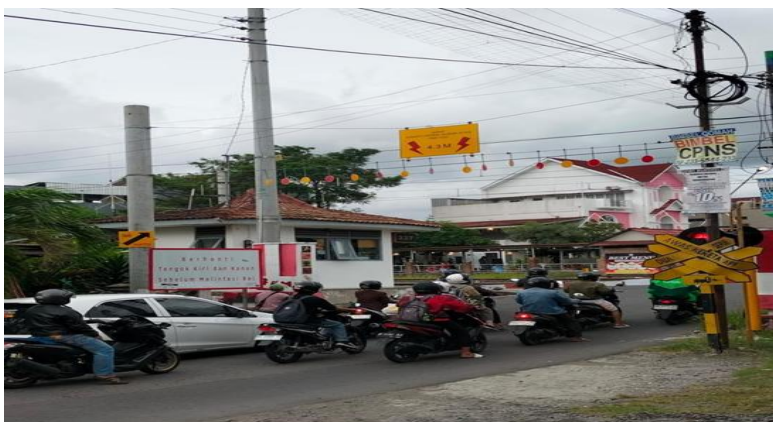
Gambar 3. Gardu PJJ no 337

Setelah dilakukan survei awal pada lokasi penelitian, dapat diketahui bahwa JPL 337 merupakan perlintasan resmi dijaga dengan palang pintu otomatis dan diawasi oleh petugas Penjaga Jalan Lintasan (PJJ) seperti terlihat pada Gambar. Berdasarkan hasil survei menunjukkan bahwa pengguna jalan yang melewati perlintasan tersebut cukup padat dan berpotensi terjadinya rawan kecelakaan karena geometri jalan raya serta fasilitas keselamatan tidak terpenuhi sesuai aturan.

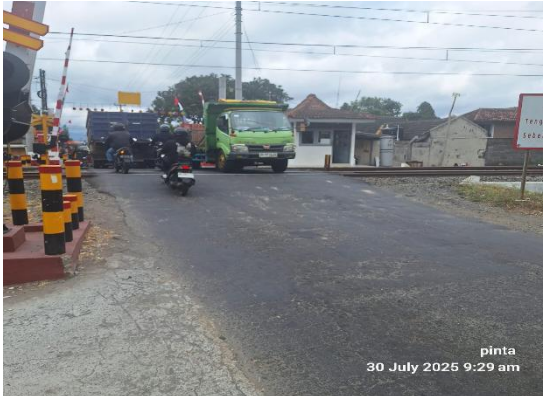
Gambar 4 Geometri Jalan Raya sisi Utara

Kondisi Geometri Jalan Raya di perlintasan JPL no 337 Tegaltirto memiliki kelandaian sebesar 12% seperti yang terlihat pada Gambar 4, 5 dan 6 . Kelandaian 12% ini yang tidak standar dan cukup tinggi ini berpotensi menyebabkan kendaraan tersangkut, khususnya kendaraan panjang dan mempunyai ground clearance yang rendah. Kelandaian menurut regulasi dari (Permenhub 36, 2011) maksimal adalah 2%. Perlintasan sebidang yang tidak standar kelandaianya harusnya ada pengecualian kendaraan yang melintas. Kendaraan-kendaraan tersebut antara lain kendaraan besar dan berat yaitu tempelan jenis low bed atau low boy. Kendaraan tersebut dilarang karena memiliki ground clearance yang rendah dan dapat mengakibatkan tersangkut pada rel kereta. Oleh karena itu, biasanya ada rambu-rambu yang melarang kendaraan jenis tertentu untuk melintas. Negara lain, khususnya negara-negara bagian di USA sudah menerapkan regulasi ini (Lingenfelter et al., 2018)

2. Geometri Jalan Raya di perlintasan JPL no 337 Kalitirto sebesar 12% tidak sesuai dengan PM no 36 tahun 2011 Perpotongan dan /atau Persinggungan Antara Jalur Kereta Api dengan Bangunan Lain Pasal 5 ayat c butir 1) maksimum gradien untuk dilewati kendaraan dihitung dari titik tertinggi di kepala rel adalah: 2 % diukur dari sisi terluar permukaan datar pada jarak 9,4 m sehingga lebih 10% dari aturan tersebut.
3. Dari kedua point di atas akan mengakibatkan potensi yang besar terhadap dampak keselamatan pengguna jalan raya

- a. Perbaiki kemiringan jalan raya : Permukaan datar dari sisi terluar jalan rel rata kepala rel, Maksimum Gradient 2% sepanjang 9400 mm dan 10% sepanjang 10000 mm

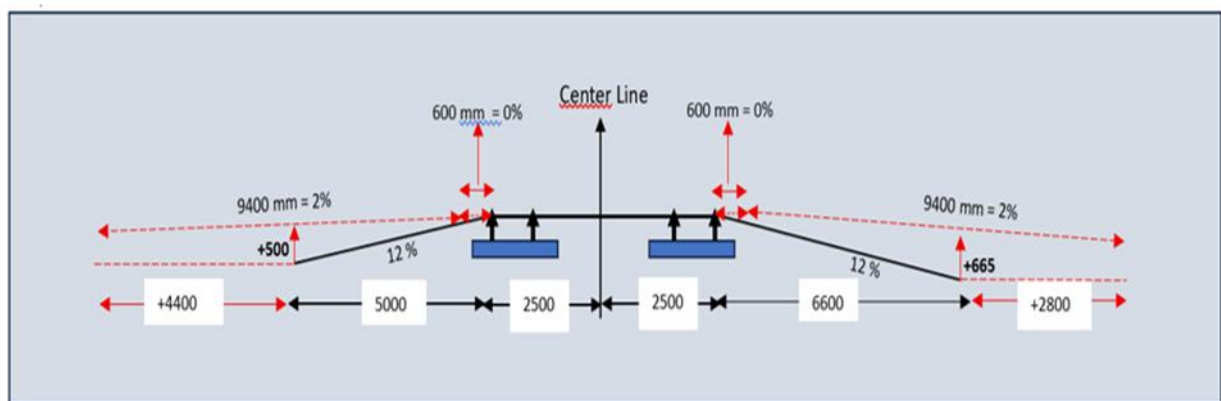
### Gambar 6. Potongan Melintang jalan raya

----- Penambahan dimensi berdasarkan aturan Pedoman No :008/PW/2004 tentang Perencanaan Perlintasan Jalan dengan Jalur kereta api, Departemen Pemukiman dan Prasarana wilayah

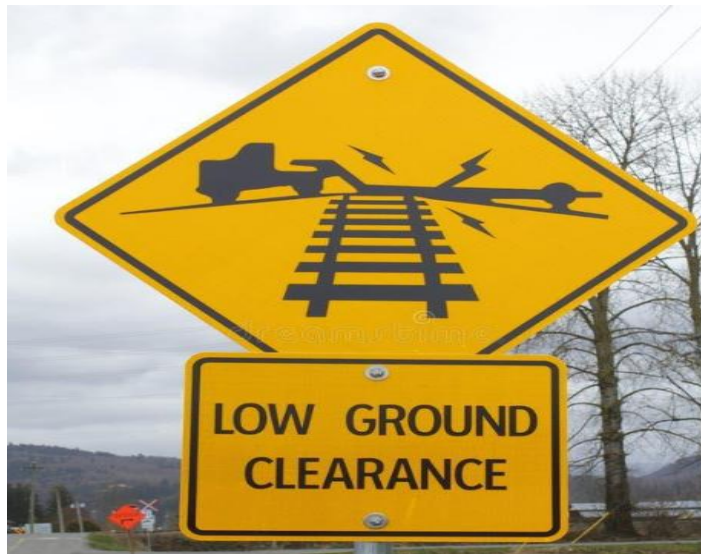
**Gambar 7. Rambu peringatan low ground clearance**

Pada Gambar 7 menunjukkan rambu peringatan yang memberikan peringatan kendaraan tertentu dapat tersangkut di rel kereta. Berbeda dengan di Indonesia khususnya di perlintasan sebidang, rambu-rambu untuk kendaraan tertentu yang tidak boleh melintas tidak ada, dan hal ini tentunya sangat berbahaya. Akibatnya terjadi kecelakaan yang fatal di JPL- 6 Madukoro Semarang pada tahun 2023, yaitu kejadian kecelakaan antara trailer jenis low bed tersangkut di perlintasan sebidang yang akhirnya ditabrak oleh Kereta Api Brantas dan terbakar.

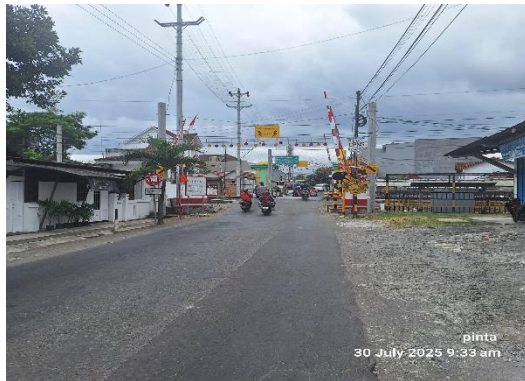
**Gambar 8 Jarak Pandang sisi Selatan**

Jarak Pandang Bebas seperti pada gambar 8, 9, dan 10 tersebut tidak sesuai aturan yakni PM 36 tahun 2011 Pasal 4 ayat f yang mensyaratkan jarak pandang bebas bagi masinis kereta api minimal 500 meter maupun pengendara kendaraan bermotor dengan jarak minimal 150 meter. Dari gambar 8, 9 dan 10 tersebut, jarak pandang bebas kendaraan bermotor tidak ada sama sekali, hal ini sangat berbahaya bagi keselamatan Kereta api.

- b. Bangunan yang mengganggu jarak pandang agar ditertibkan

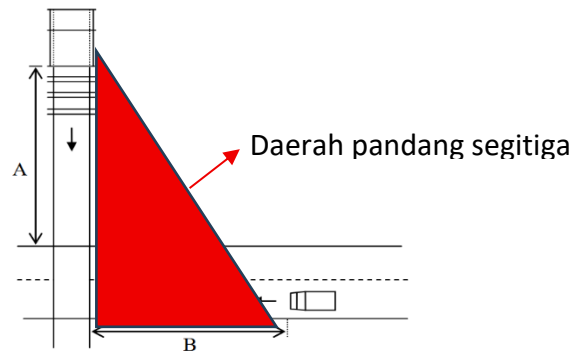
**Gambar 10 Jarak Pandang Bebas di Perlintasan**

B = jarak pandang bebas kendaraan bermotor minimal 150 m. Daerah pandangan segitiga harus bebas dari benda-benda penghalang setinggi 1,00 meter ke atas.
