## ANALISIS KINERJA POMPA AIR LAUT PENDINGIN MESIN INDUK KAPAL MODEL MITSUBISHI AKASAKA 5UEC45LA DI MV. MERATUS ULTIMA 2

<sup>1,2,3</sup>Politeknik Pelayaran Surabaya

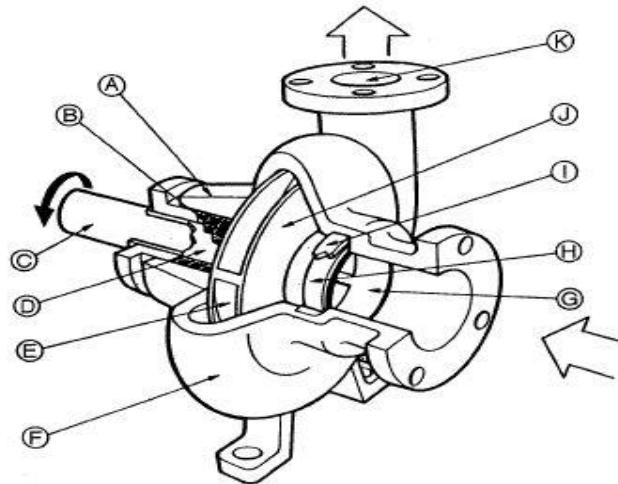
**Gambar 1. Komponen Pompa Sentrifugal**

- a. Stuffing Box
- b. Gland Packing
- c. Shaft (Poros)
- d. Shaft Sleeve
- e. Vane
- f. Casing/Housing
- g. Eye of Impeller
- h. Bearing
- i. Casing Wear Ring
- j. Impeller
- k. Discharge nozzle

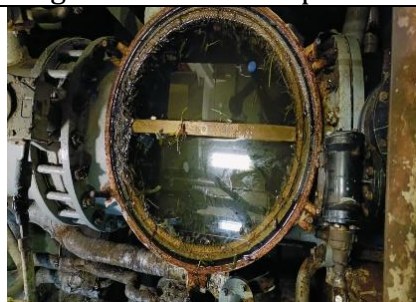
Dalam penyajian data tersebut, dilampirkan dokumentasi pada Gambar 3, sebagai informasi berupa foto terkait masalah yang telah dibahas sebelumnya.

Strainer/Filter Sea Chest yang

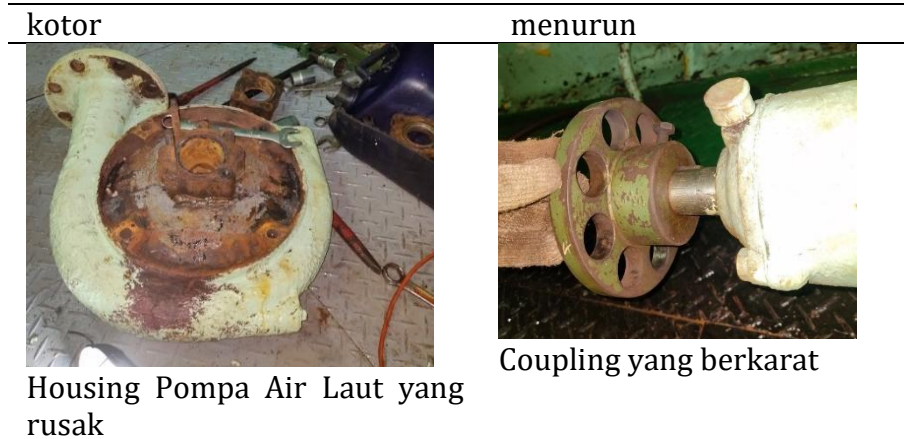
**Gambar 3. Kerusakan yang terjadi di Kapal**

Pada saat dinas jaga dihari selanjutnya, ditemukan indikasi permasalahan yang terjadi diatas kapal. Pada saat kapal sedang *manouver* pada pukul 18.40 WIT, ditemukan kejanggalan pada pompa air laut yang *abnormal*, dimana *pressure gauge discharge valvenya* mulai menurun hingga pada pukul 21.25, dimana hanya menunjukkan angka 0,7kg/cm<sup>2</sup> dan temperatur *FW Jacket Cooling* Mesin Induk naik

hingga mencapai 79°C. Hal ini dapat dilihat pada Tabel 3.

Selain itu juga ditemukan masalah lainnya pada pompa air laut tersebut, bahwasannya pada saat pompa air laut tersebut sedang berjalan terdapat suara bising, putaran yang tidak normal serta temperatur elektromotor pompa yang panas. Dengan adanya masalah tersebut, tindakan yang di ambil masinis 4 adalah memberikan info kepada *Chief Engineer* untuk melakukan pemindahan pompa air laut dari nomer 1 ke pompa air laut yang nomer 2, kemudian daripada itu setelah dilakukan pengecekan oleh masinis 4, tindakan yang diambil adalah melakukan *overhaul* pompa air laut dan melakukan pembersihan pada *strainer* pompa air laut tersebut.

Gambar tekanan pompa

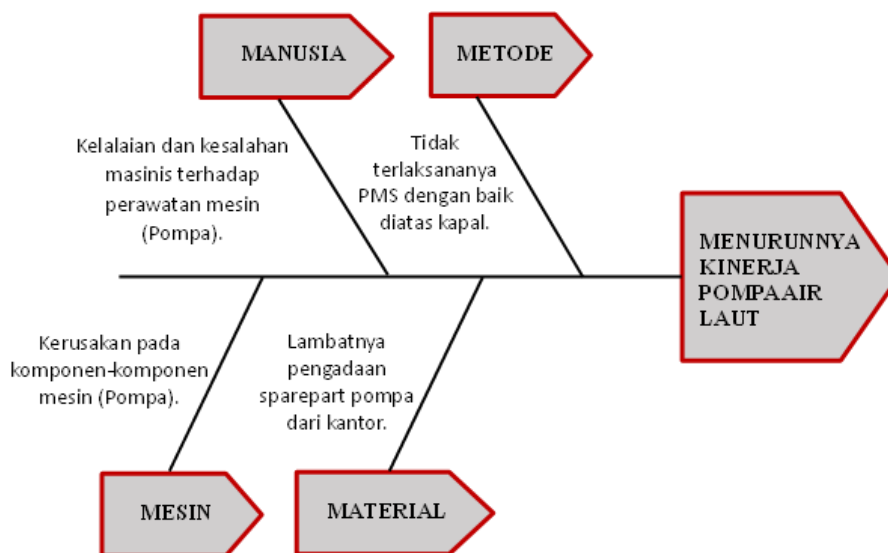
**Gambar 4. *Diagram Fishbone***

Berdasarkan analisis data *diagram fishbone* diatas, faktor-faktor yang menyebabkan menurunnya kinerja pompa air laut diatas kapal MV. Meratus Ultima 2 sebagai berikut:

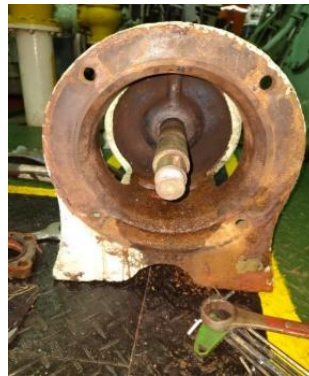
**Gambar 4. Overhaule Pompa**

Oleh karenanya untuk mengatasi permasalahan tersebut dilakukan langkah-langkah umum dengan melakukan *overhaul* seperti pada Gambar 4 pada pompa air laut untuk mengetahui keadaan pada komponen pompa air laut tersebut.

Setelah dilakukan overhaule pada pompa air laut ditemukan bahwa telah terjadi kerusakan pada housing pompa, *mechanical seal* dan *shaft* pompa tersebut, sehingga komponen-komponen pompa tersebut harus diganti dengan *sparepart* yang baru. Hal ini dapat dilihat pada Gambar 5.

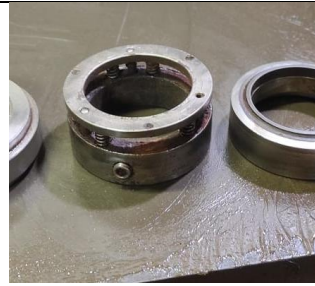
**Gambar 5. Komponen yang rusak dan Penggantian Sparepart**

Sparepart Mech. Seal yang baru

Setelah menemukan penyebab masalahnya, kemudian dilakukan pembersihan dan penggantian *sparepart* yang baru. Kemudian pompa air laut di pasang kembali dengan mengikuti prosedur yang ada pada *manual book*. Apabila pemasangan pompa air laut sudah selesai maka selanjutnya akan dilakukan *running test* terhadap pompa air laut tersebut. Pada saat proses *running test* sedang berlangsung tekanan pompa air laut tersebut telah mencapai tekanan normal yaitu di sekitar angka  $1.5\text{kg/cm}^2$  -  $2\text{kg/cm}^2$ .
